浦安の液状化

東日本大震災プチレポート
第一巻

株式会社なまあず本舗

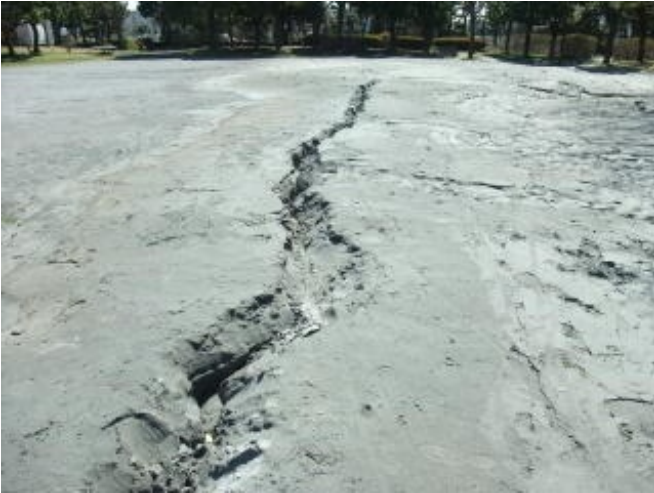
上の写真は、浦安のある公園での写真です。亀裂が入っていますが、そこから砂を含んだ大量の水が噴出しました。半月ほど経ちますが原型をとどめています。調査地点のこのひび割れは非常に細長く、噴出した砂も大量で亀裂の左右には多くの公園表面の砂とは異なった砂が残っています。

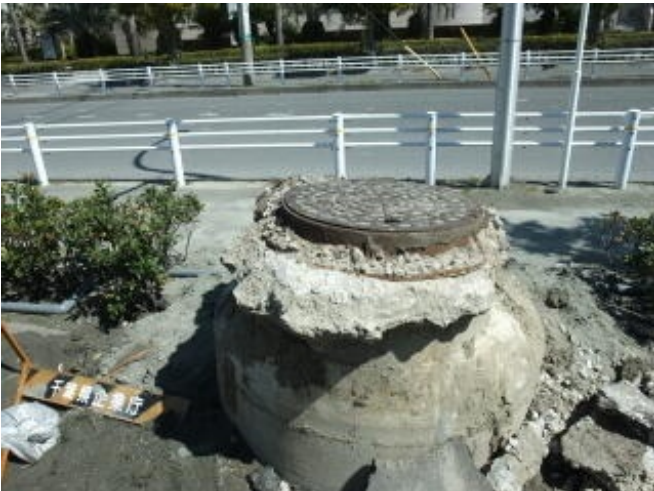
液状化現象といえば、マンホールといわれるほど印象的な現象です。これは地面が震動し液状化現象が発生すると比重の小さいマンホールは水に浮くように浮上してしまうために発生します。浮上したなら沈むのでは？と思われますが、振動が終わると砂の粒子がすぐに再堆積し下部に固まってしまうため、マンホールだけが浮いたまま固定されてしまうようです。最近では、マンホールが浮上しにくい工法も開発されているようです。

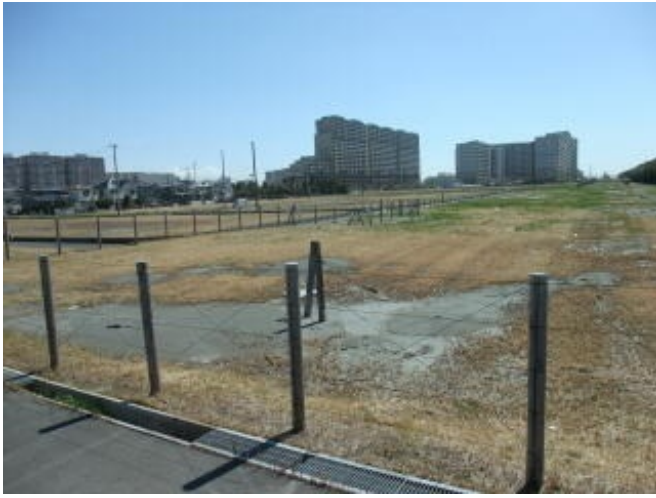
実際の液状化は、面状には発生せず、線上に発生しています。空き地などで液状化の噴出された砂をみればよくわかります。噴出されていない地域を囲むように噴出された砂がでています。非常に不均一ですが、おおむね線上になっています。公園でも同じようで、実際の住宅の下などもこんな感じなのでしょう。

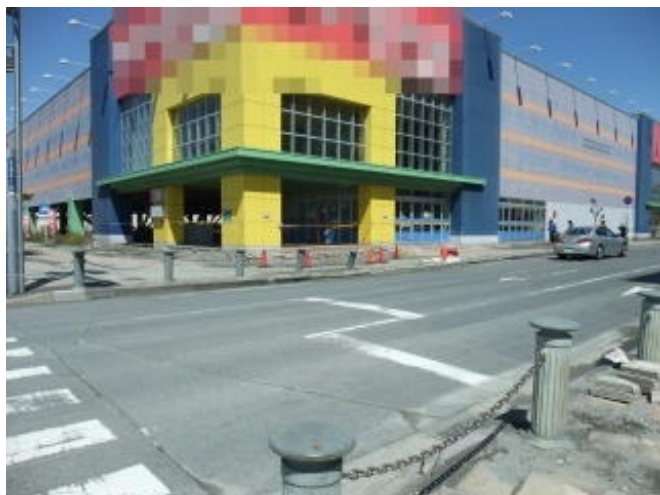
大型店も被害を。ただ建物自体より道路との境界のガス管や上下水道管の被害が大きい。中は普通に営業しているテナントも多かったです。

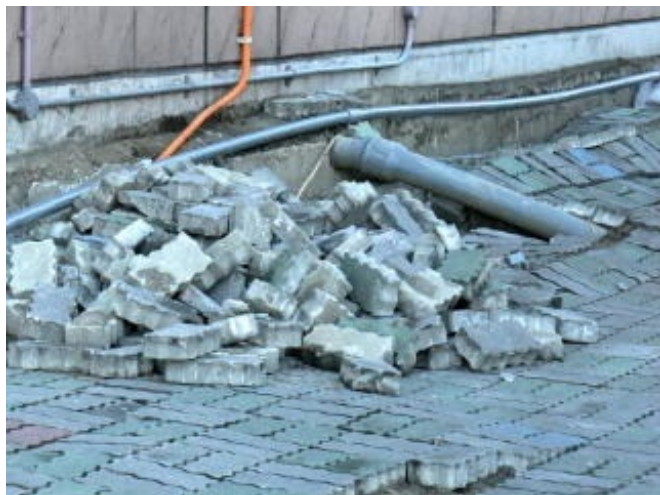
本来地下にあるはずの配管が地上に

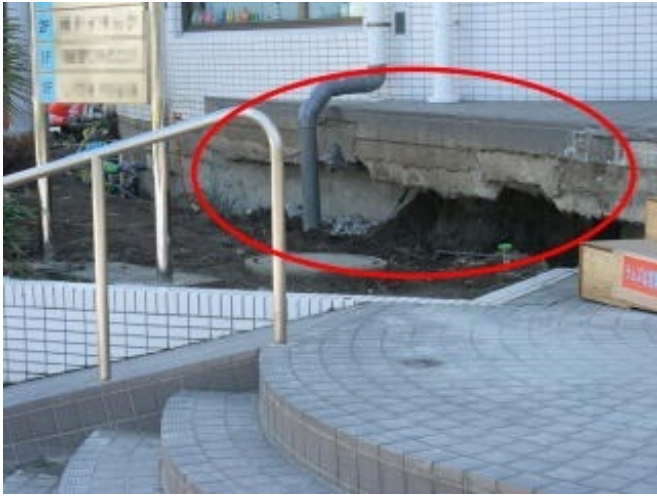
大きな段差ができて危険な箇所も。復旧が難しい箇所です。

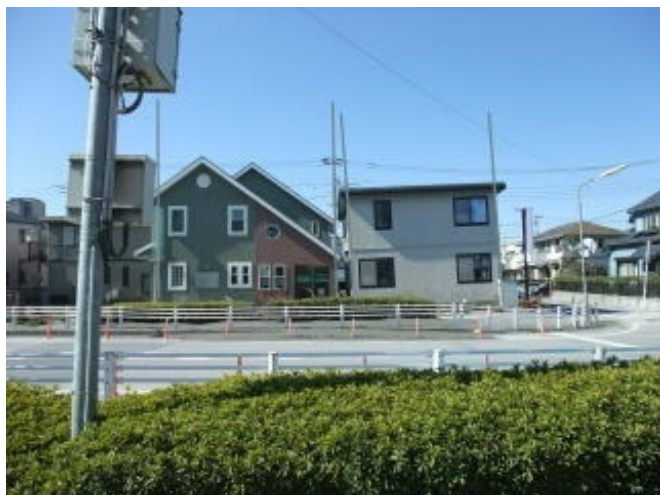
住宅に灰色の線を入れてみました。どちらかが傾いている、どちらとも傾いている？はわかりませんが、傾いています。

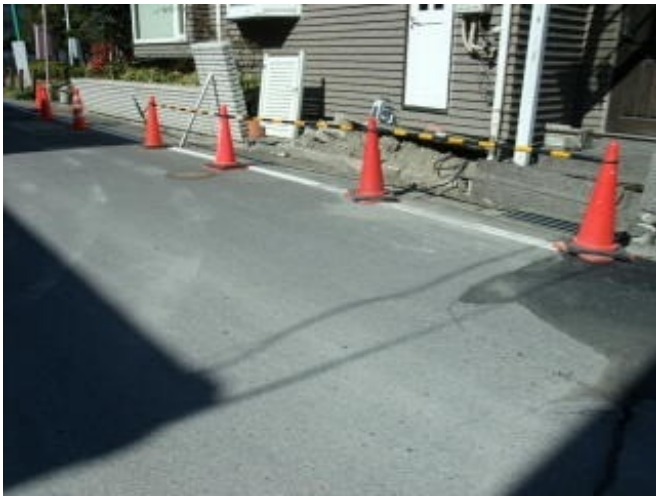
地盤改良などが無い、屏はかなり被害が大きいです。またカーポートも同様です。道路と敷地の段差なども発生しており駐車場から車が出られない敷地もありました。地盤改良等だけでは被害が防げないことが実感できます。
